PTM-KARKEUSTIEDON HYÖDYNTÄMINEN TOIMENPIDESUUNNITTELUSSA

PTM-karkeustiedon hyödyntäminen toimenpidesuunnittelussa

Väyläviraston tutkimuksia 22/2019

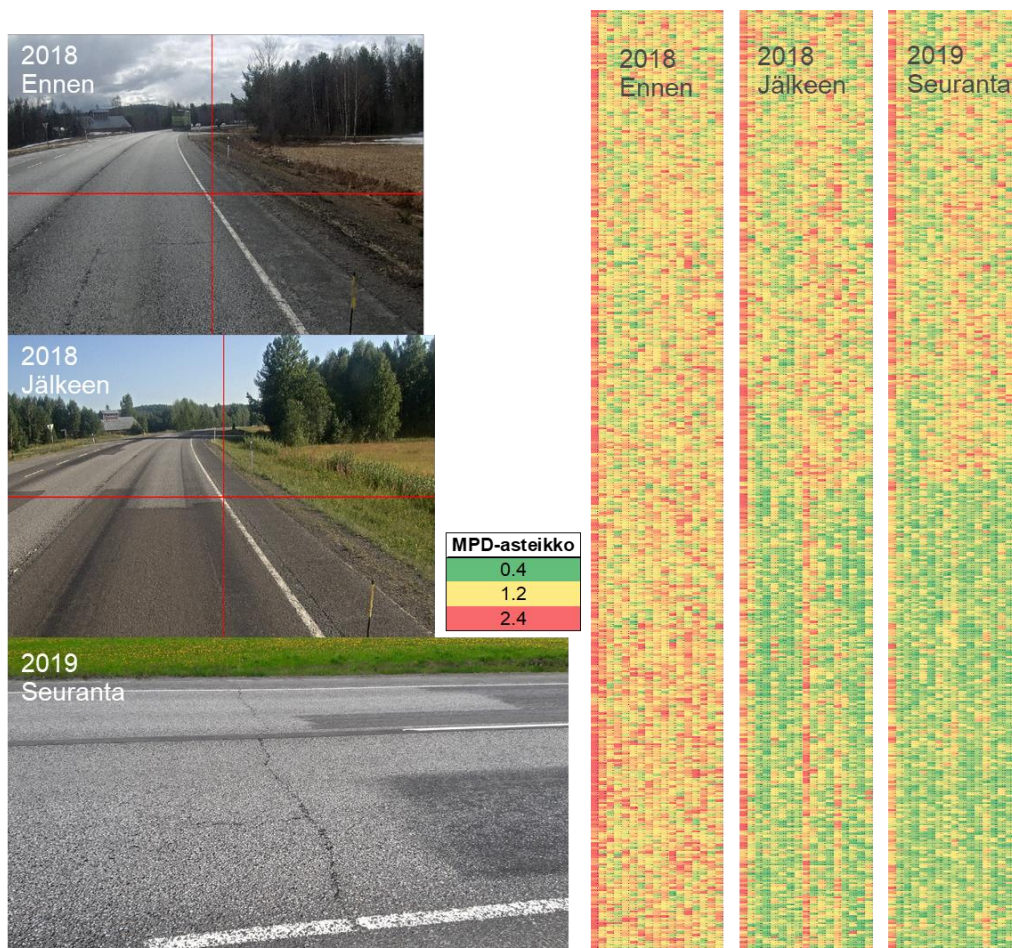
SIP-kohteiden pinnan karkeus mitattiin myös toimenpiteiden jälkeen kesällä 2018 ja keväällä 2019, jolloin voitiin verrata, miten pinnan karkeus muuttuu toimenpiteen seurauksena. Kuvassa 11 on esitetty SIP-kohteen E 10 cm MPD-tuloksia ennen toimenpidettä keväältä 2018, toimenpiteen jälkeen kesältä 2018 ja talven jälkeen keväältä 2019. MPD-tuloksista huomataan, että toimenpiteen seurauksena pinnan keskimääräinen karkeus pienenee eli aiemmin keltapuna-ina näkynyt alue muuttuu vihreäksi.

Kuva 11. Vertailua SIP-toimenpiteen vaikutuksesta pinnan karkeuteen. Vuoden 2019 valokuva on otettu maastokäynnin yhteydessä viereisen kaistan puolelta. Kuvan oikean reunan 10 cm MPD-tulokset ovat 40 m matkalta.

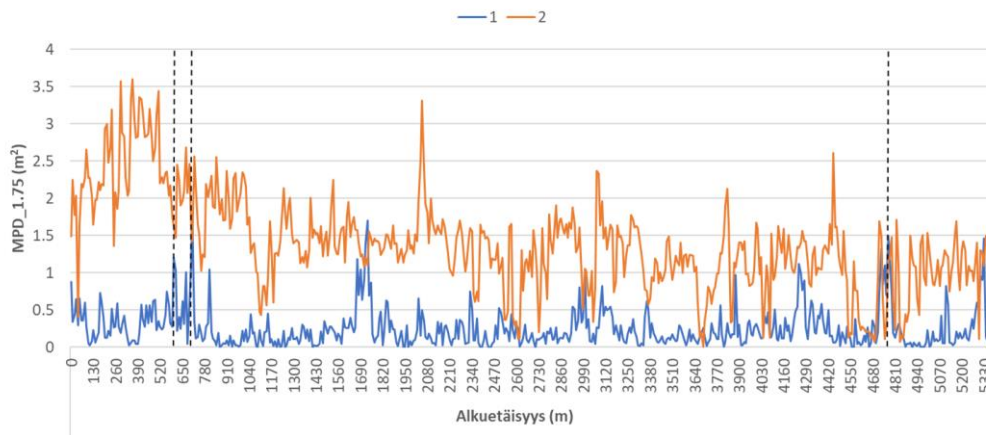
Kuvassa 14 on esitetty kohteen A yhden tieosan pinnan karkeuden tuloksia muuttujan MPD_1.75 avulla vuodelta 2018 ennen toimenpidettä ja toimenpiteen jälkeen. MPD_1.75-muuttuja kuvaa makrokarkeuden 10 cm tuloksista raja-arvon 1,75 mm ylittävien tulosten pinta-alojen summaa raportointiväliä kohden ($\text{m}^2/10 \text{ m}$). AB-päällysteellä makrokarkeuden 10 cm tuloksissa on tyypillisesti vähän 1,75 mm ylittäviä arvoja, jolloin pinta-alojen summat ovat melko pieniä verrattuna SMA-päällysteiden tuloksiin (Virtala et al. 2019). Muuttujan avulla on kuitenkin mahdollista vertailla pinnan karkeuden suhteellista kehitystä ajan ja matkan suhteen. MPD_1.75-muuttujan avulla esitetyille karkeustuloksille on tyypillistä, että vanhan päällysteen pinnan karkeus on keskimäärin pienempää kuin melko pian päällystämisen jälkeen mitatun uuden päällysteen.

Karkeustuloksista ennen maastokatselmusta havaitut karkeat kohdat (taulukko 2), jotka todennettiin maastokäynnillä, näkyvät ennen toimenpidettä tehtyjen mittausten tuloksissa paikallisina maksimikohtina ja ne on merkitty kuvaan 14 mustilla katkoviivoilla. Vastaavat kohdat eivät kuitenkaan näy toimenpiteen jälkeen tehdyissä mittauksissa erityisen suurina arvoina eli karkeina kohtina. Tästä voidaan päätellä, että tällä tieosalla vanhan päällysteen karkeus ei merkittävästi vaikuttanut uuden päällysteen pinnan karkeusominaisuuksiin. Kesän 2018 tulosten perusteella kohteelle A ei tehty seurantamittauksia eikä jälkikatselmusta vuonna 2019.

Kuva 14. Kohteen A yhden tieosan pinnan karkeuden (MPD_1.75) tulokset ennen toimenpidettä (merkitty kuvaan sinisellä, 1) ja toimenpiteen jälkeen (merkitty kuvaan oranssilla, 2) 10 m raportointivälillä. Mustilla katkoviivoilla on merkitty taulukon 2 karkeat kohdat.

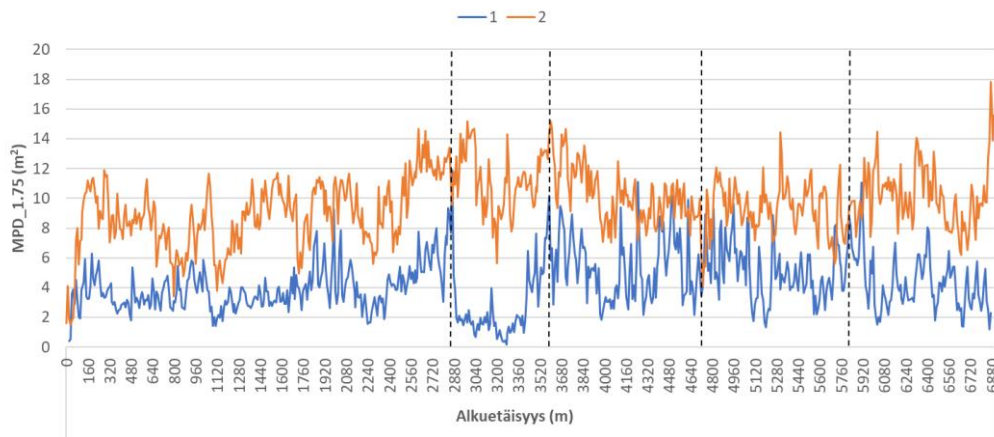
Maastokatselmuksen yhteydessä ei säästä johtuen pystytty tarkemmin kirjamaan havaintoja karkeista tai purkautuneista kohdista, vaan vanhan päällysteen karkeushavaintoja tehtiin myöhemmin erillisellä sovelluksella. Muutamien näin kirjattujen karkeushavaintojen paikkoja on merkitty kuvaan 15 mustilla katkoviivoilla. Myöskään tällä kohteella ei havaittu, että vanhan päällysteen karkeimmat kohdat olisivat selkeästi vaikuttaneet uuden pinnan karkeusominaisuuksiin. Kohteelle B ei tehty seurantamittauksia eikä jälkikatselmusta vuonna 2019.

Kuva 15. Kohteen B yhden tieosan pinnan karkeuden (MPD_1.75) tulokset ennen toimenpidettä (merkitty kuvaan sinisellä, 1) ja toimenpiteen jälkeen (merkitty kuvaan oranssilla, 2) 10 m raportointivälillä. Mustilla katkoviivoilla on merkitty kohteelta havaittuja karkeita kohtia.

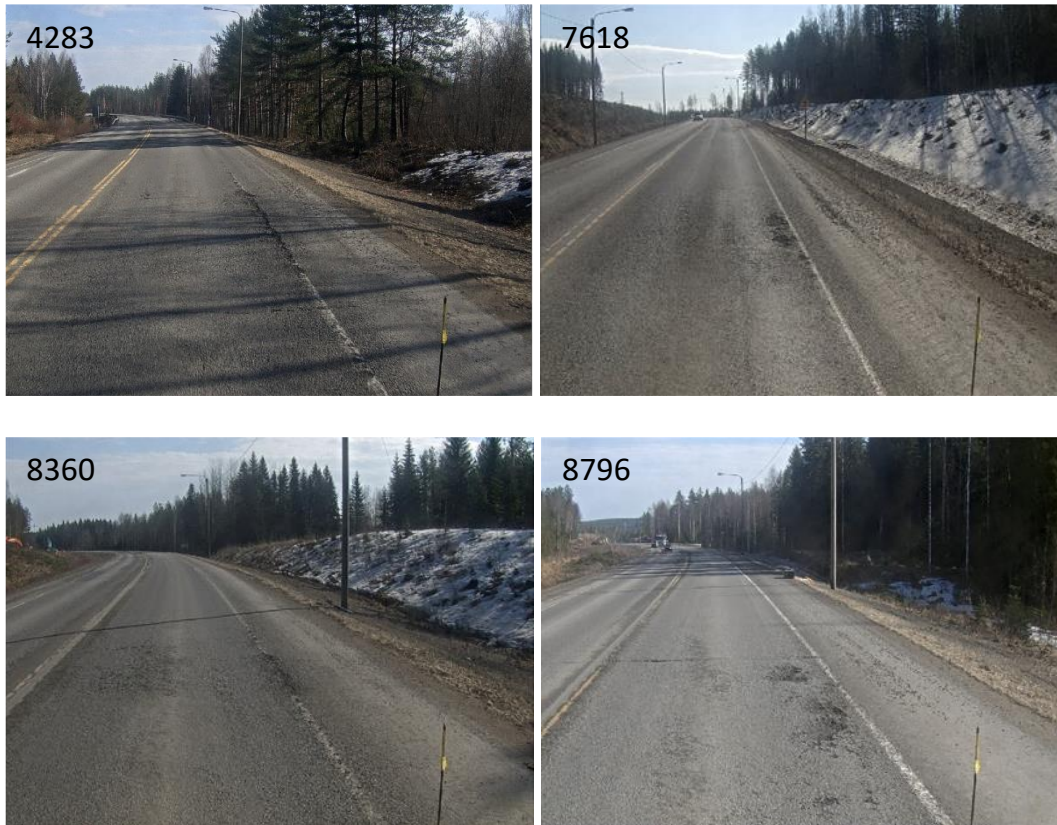
- Kohteella paljon erilaista vauriota: poikkikatkoja, halkeamia ajourissa, purkaumaa kaistalla ja keskisaumalla sekä reikiä. Vaurioita paikattu pääosin valuasfaltilla, osittain asfalttimassalla.
- Kohteelle tehdyt urapaikkaukset näkyivät karkeusdatassa poikkeavina, osasta oli havaittavissa kivien irtoamista.
- Vuoden 2006 päällyste paremmassa kunnossa kuin vuoden 2007 päällyste.

<i>Alkuetäisyys (m)</i>	<i>Havainto</i>
4283	<i>Purkaumaa</i>
7618	<i>Oikea reunaviiva / koko kaista purkaumaa / halkeamaa</i>
8360	<i>Vasen ajoura / koko kaista purkaumaa</i>
8796	<i>Purkautuvaa lajittumaa / reikää</i>

Kuva 16. PTM-mittauksen yhteydessä otetut kuvat kohteen C yhden tieosan taulukossa 3 esitetyistä karkeista ja purkautuneista kohdista.

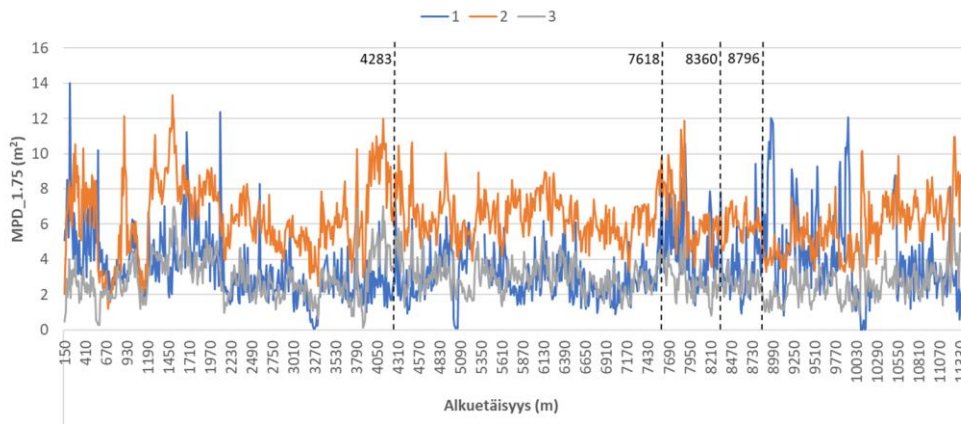
Kuva 17. Kohteen C yhden tieosan pinnan karkeuden (MPD_1.75) tulokset ennen toimenpidettä (merkitty kuvaan sinisellä, 1), toimenpiteen jälkeen kesältä 2018 (merkitty kuvaan oranssilla, 2) ja keväältä 2019 (merkitty kuvaan harmaalla, 3) 10 m raportointivälillä. Mustilla katkoviivoilla on merkitty taulukon 3 ja kuvan 16 karkeat kohdat.

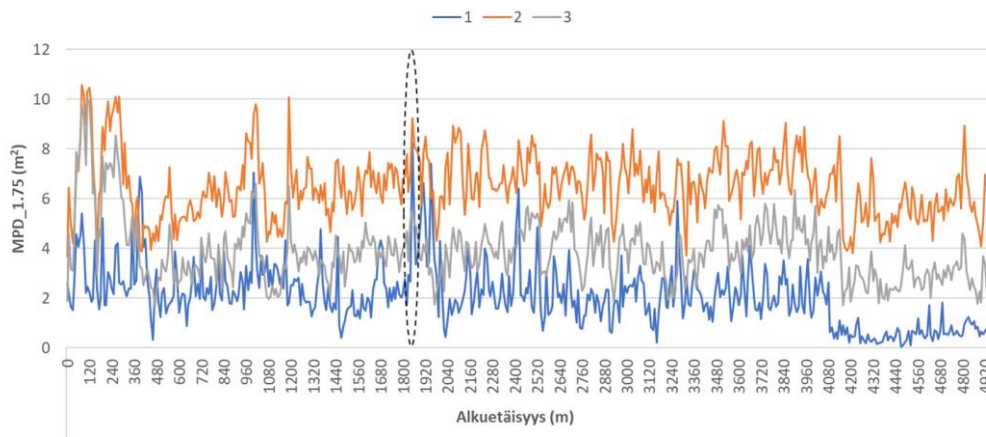
Kohteen C toiselta tieosalta otettiin lisäksi tarkempaan tarkasteluun jakso, jossa ennen päällystystä oli havaittu selkeästi purkautunut kohta noin etäisyydellä 1860 m (kuvat 18–20). Kyseinen kohta vaikutti maastokatselmuksen yhteydessä purkautumaan lähteneeltä kuormanvaihtokohdalta ja se erottui MPD_1.75-karkeustuloksissa kyseisen tieosan maksimina sekä tarkemmissa 10 cm MPD-tuloksissa karkeana punaisena alueena (kuva 19). Kyseisen kohdan 10 cm MPD-arvot 40 metrin matkalta (alkuetäisyydeltä 1840–1880 m) on esitetty myös histogrammin ja muutamien tilastollisten tunnuslukujen avulla kuvassa 20. Jälkikäteen tehdyissä mittauksissa kyseisellä jaksolla esiintyy myös korkeita MPD-arvoja, mutta ne ovat jakaantuneet tasaisemmin alueelle, eikä kohde erotu koko tieosan tarkastelussa erityisen karkeana alueena. Vuoden 2019 katselmuksessa ei voitu silmämääräisesti todeta, että alue erottuisi muusta kohteesta poikkeavana tai erityisen karkeana. Sen sijaan kyseisen tieosan alussa noin etäisyydellä 300 m päällystämisen jälkeen havaittavissa oleva karkeampi jakso lukeutuu karkeuden kehittymisen perusteella seurattaviin kohtiin, jossa pinnan keskimääräinen karkeus ei ole pienentynyt ensimmäisen talven jälkeenkään.

Kuva 18. Kohteen C yhden tieosan pinnan karkeuden (MPD_1.75) tulokset ennen toimenpidettä (merkitty kuvaan sinisellä, 1), toimenpiteen jälkeen kesältä 2018 (merkitty kuvaan oranssilla, 2) ja keväältä 2019 (merkitty kuvaan harmaalla, 3) 10 m raportointivälillä. Ympyröitynä ennen päällystystä havaittu karkea kohta, jonka tarkempia tuloksia on esitetty kuvassa 19.

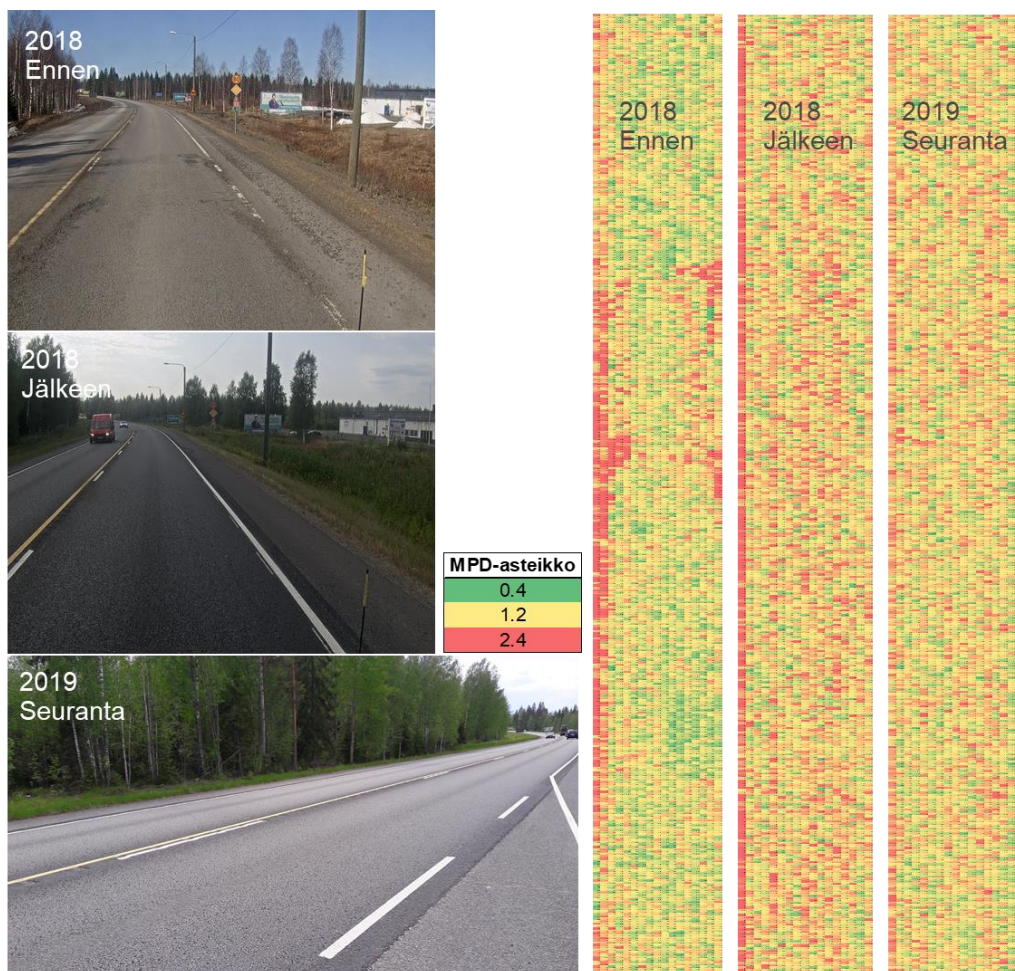
Kuva 19. Kohteen C yhdeltä tieosalta ennen päällystystä havaitun karkean kohdan seurantaa. Vuoden 2019 valokuva on otettu maasto-käynnin yhteydessä. Kuvan oikean reunan 10 cm MPD-tulokset ovat 40 m matkalta (Aet 1840-1880 m).

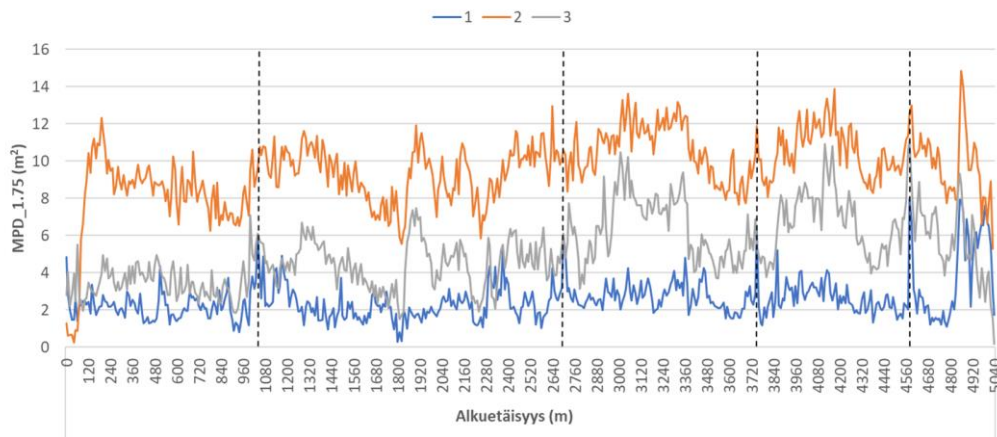
- Kohteella melko paljon erilaista vauriota: poikkikatkoja, purkaumaa kaistalla ja keskisaumalla sekä reikiä.
- Vaurioita paikattu pääosin valuasfaltilla, osittain asfalttimassalla.

<i>Alkuetäisyys (m)</i>	<i>Havainto</i>
1040	<i>Reikä ja harvaa kaistalla, halkeama</i>
2700	<i>Reikiä, harvaa, purkaumaa</i>
3750	<i>Reikiä ja purkaumaa</i>
4590	<i>Reikiä ja purkaumaa</i>

Kuva 21. Kohteen D yhden tieosan pinnan karkeuden (MPD_1.75) tulokset ennen toimenpidettä (merkitty kuvaan sinisellä, 1), toimenpiteen jälkeen kesältä 2018 (merkitty kuvaan oranssilla, 2) ja keväältä 2019 (merkitty kuvaan harmaalla, 3) 10 m raportointivälillä. Mustilla katkoviivoilla on merkitty taulukon 4 karkeat kohdat.

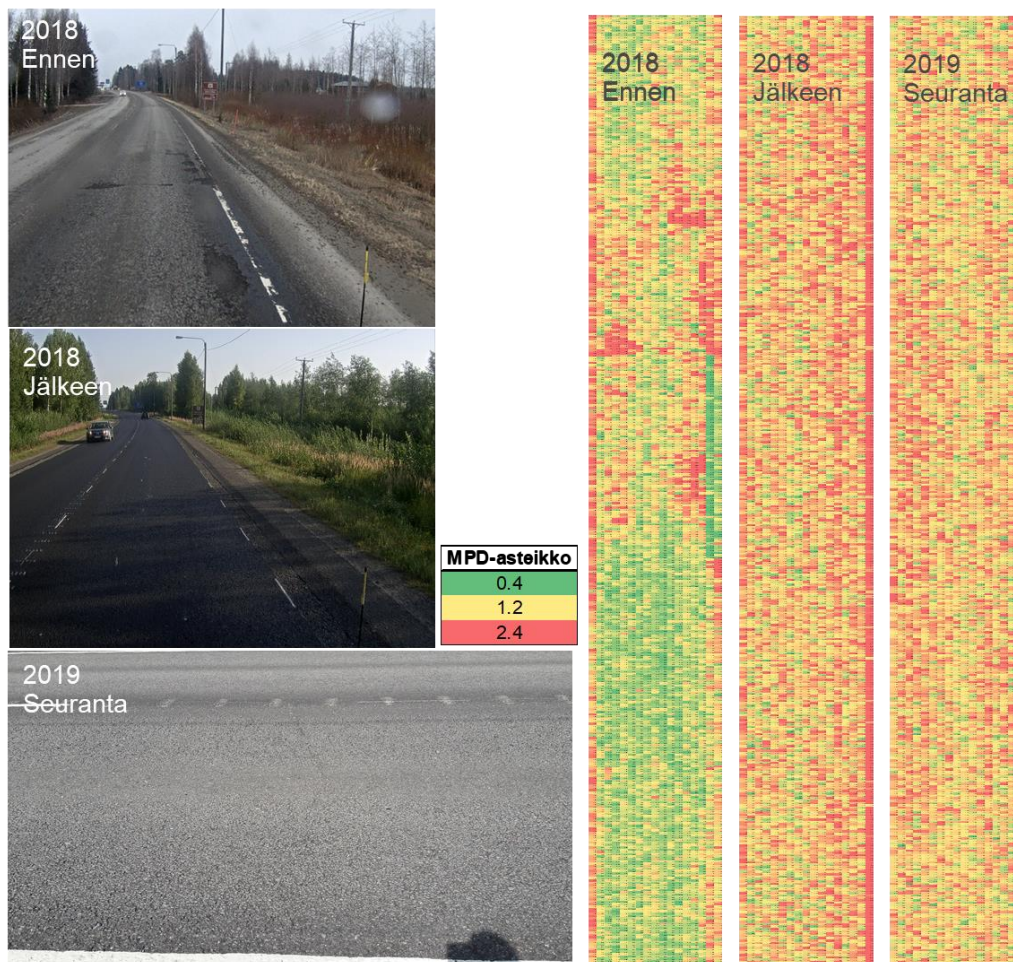
Kuva 22. Kohteen D yhdeltä tieosalta ennen päällystystä havaitun karkean kohdan seuranta. Vuoden 2019 valokuva on otettu maasto-käynnin yhteydessä. Kuvan oikean reunan 10 cm MPD-tulokset ovat 40 m matkalta (Aet 4560-4600 m).

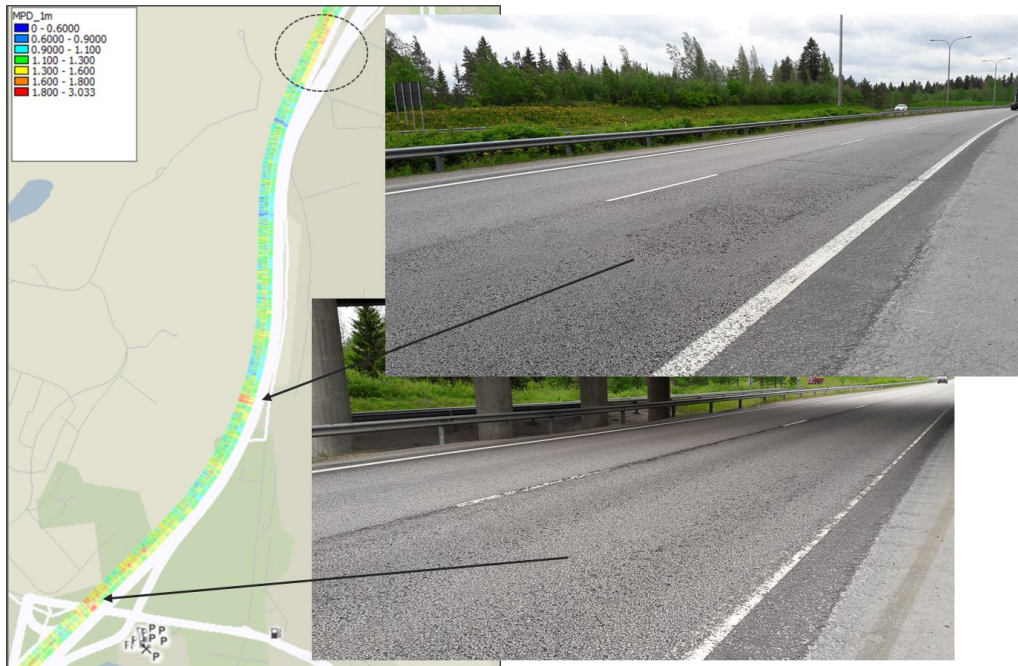
Kohteen G maastokatselmuksessa havaittuja pinnan karkeudeltaan poikkeavia kohtia on esitetty kuvassa 24. Kuvan 24 keskellä näkyvä koko kaistan levyinen karkea jakso luokiteltiin silmämääräisesti korjattavaksi (SIP/laatikkojyrsintä) ja se näkyy kartalla 1 m karkeustuloksissa punaisena alueena, jonka MPD-arvot ovat keskimäärin yli 1,8 mm ja jopa yli 2,0 mm. Kuvan 24 alareunassa näkyvä sillan alla oleva kohta luokiteltiin maastokatselmuksessa karkeudeltaan poikkeavaksi (korjaustoimenpiteenä SIP) erityisesti ajourien kohdalta. Kartalla vastaava jakso näkyy punaoranssina eli MPD-arvot ovat yli 1,6 mm ja jopa yli 1,8 mm. Kartan yläreunassa, pikemminkin keltaoranssina kuin punaoranssina, näkyvä ympyröity jakso (Kuva 24) luokiteltiin sen sijaan silmämääräisesti ei korjaustoimenpiteitä vaativaksi, minkä perusteella pinnan karkeudeltaan korjattavien kohtien raja-arvo asettuisi noin 1,8 mm.

Kuva 24. Kohteen G karkeudeltaan poikkeavia jaksoja, jotka näkyvät kartalla punaisina ja karttaan ympyröity keltaoranssina näkyvä jakso, joka silmämääräisesti ei vielä ollut karkeuden perusteella korjattava.

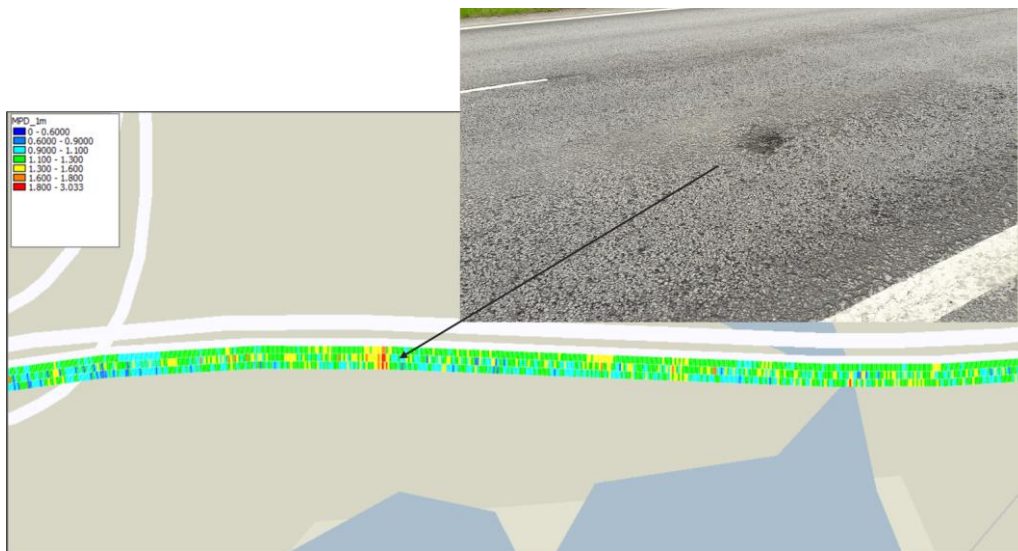
Kohteella H havaittiin käytännössä yksittäinen korjattava kohta, jossa pinnan karkeus oli kehittynyt reikiintymiseksi (Kuva 25). Kyseisessä kohdassa 1 m MPD-arvot olivat jopa yli 2 mm.

Kuva 25. Kohteen H pinnaltaan karkea ja reikiintynyt kohta, joka näkyy kartalla punaisena.

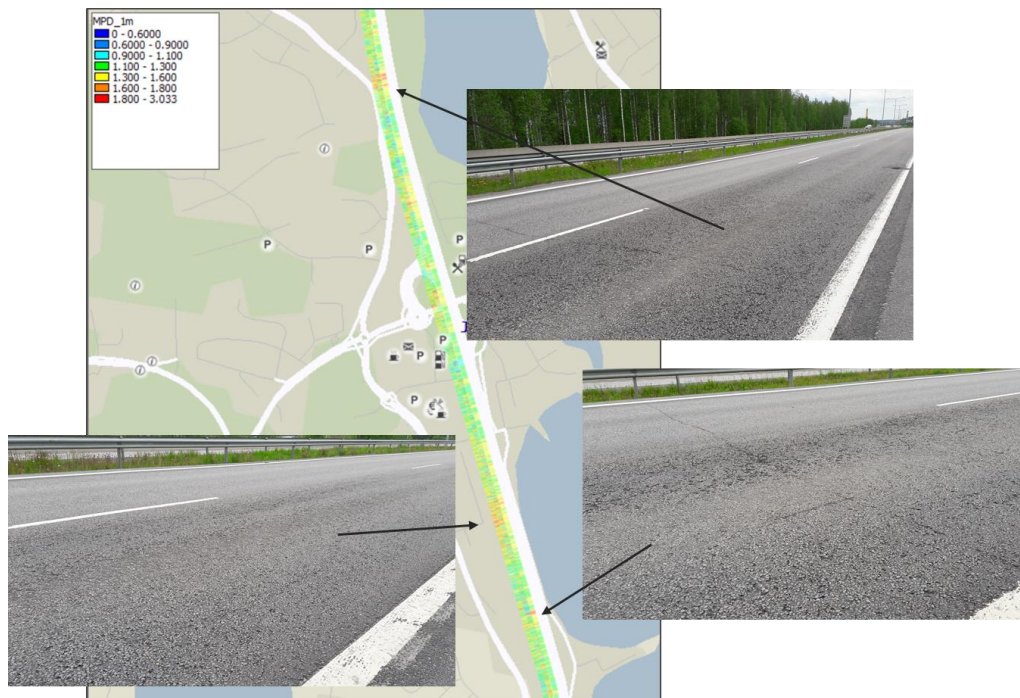
Kohteen I katselmuksessa erottui useita pinnaltaan karkeita jaksoja, jotka luokiteltiin takuuaikana korjattaviksi (SIP/laatikkojyrsintä). Nämä erottuvat kartalla punaoransseina ja niiden MPD-arvot vaihtelivat 1,6–1,8 mm ja jopa yli 2,0 mm (Kuva 26). Karkeiden kohtien tarkka rajaaminen ja luokittelu oli kuitenkin silmämääräisestikin haastavaa, koska kohteen pinta vaihteli melko karkeasta

karkeaan pitkilläkin jaksoilla, mutta karkeuden muutoskohdat eivät olleet kaikissa kohdissa selkeästi määritettävissä.

Kuva 26. Kohteen I pinnaltaan karkeita jaksoja, jotka näkyvät kartalla punaoransseina.
